«Պատմական հուշարձանների և կուլտուրական մյուս արժեքների պահպանության նկատմամբ հոգատարությունը Հայկական ՍՍՀ քաղաքացիների պարտքն ու պարտականությունն է»:

Թամանյան Յուլի Ալեքսանդրովնա
Ա.ՊԹԻԿ

Таманян Юли Александровна
АРТИК
(На армянском языке)
Издательство «Айастан»
Ереван — 1984

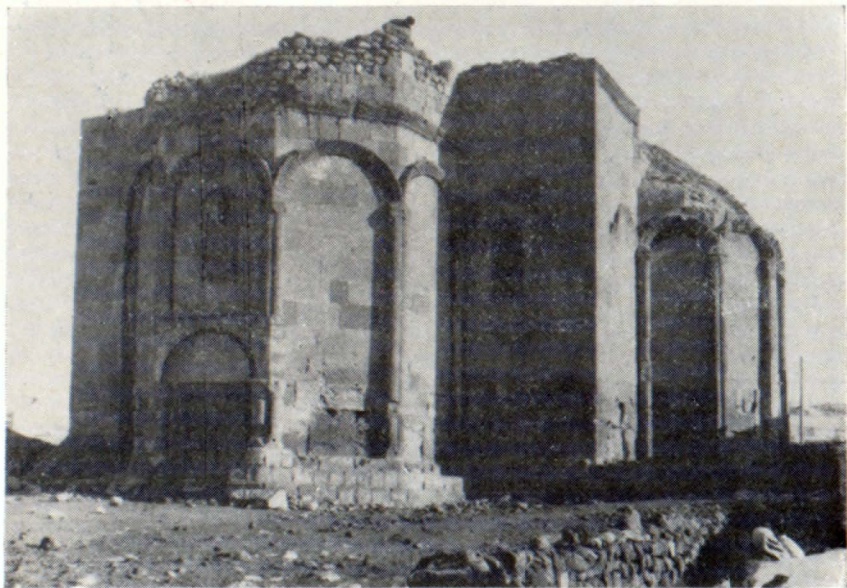
Մեծ տաճար: Տեսքը հարավ-արևմուտքից

Արթիկի կենտրոնական մասում, փոքր եկեղեցուց հարավ-արևմուտք, գտնվում է ս. Գևորգ եկեղեցին: Իր հատակագծային հորինվածքով նման է Մատուարայի, Ոսկեպարի, Հատինի եկեղեցիներին, սակայն իր բացարձակ չափերով զգալի գերազանցում է նշվածներին:

Խաչաձև հատակագիծը պարզ է, սակայն խաչքներից արևելյանը դուրս չի դրված, այլ տեղադրվել է արևելյան ճակատի հարթության մեջ: Արևելյան երկու ալանդատները, որոնք նույնպես ունեն արքիդներ, ներգծված են ուղղանկյան մեջ:

Խաչաձև հատակագիծը շեշտվում է արքիդների հիմնական ուղղանկյունուց դուրս բլված դասավորությամբ: Արևմտյան և հարավային արքիդները ներսից կիսակլոր են, դրսից՝ բազմանիստ: Նիստերի անկյուններում քարձրանում են զույգ պուներ, որոնց վրա հենվող կամարադեղների վրա քանդակված են բուսական ծագում ունեցող զարդաքանդակներ: Հյուսիսային արքիդը ներսից և դրսից կլոր է՝ առանց դիկորի: Ենթադրաբար այն հնում կառուարված վերանորոգման արդյունք է:

Արևելյան ճակատի երկու եռանկյունաձև խորշերն ունեն ճոխ մշակված պսակներ: Լուսամուտներն ունեն լայն բացվածքներ և հարուստ մշակված պրսակներ, որոնց զարդամոտիվները հիմնականում բուսական են: Եկեղեցին ունեցել է երկու մուտք՝ հարավից և արևմուտքից: Մակատների վրա պահպանված քանդակող քիվը բավական բարձր է և ունի ելուստ, որի վրա փորագրված են

զանբյուրաձև հյուսկեն քանդակներ: Այդ քանդակները կրում են Զվարթնոցի անմիջական ազդեցությունը, որը օգնում է հուշարձանի կառուցման ստույգ ժամանակը որոշելուն, այն կառուցվել է Զվարթնոցից անմիջապես հետո, VII դարի երկրորդ կեսին:

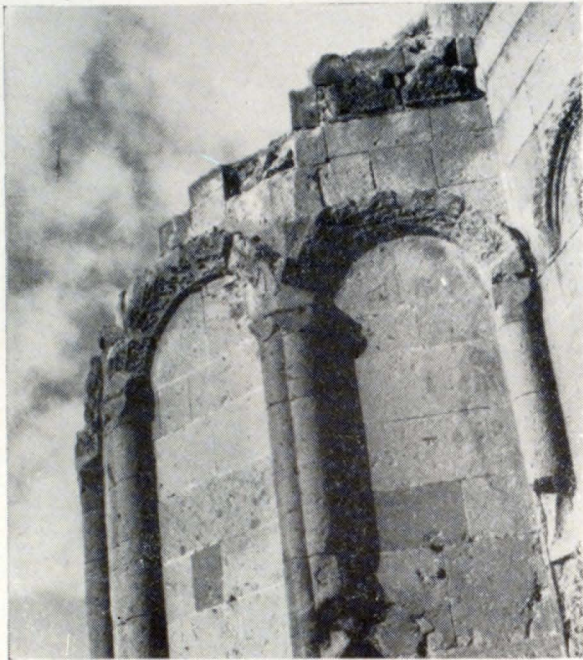
Մեծ տաճար: Հս. դարձային ճակատի հատվածը

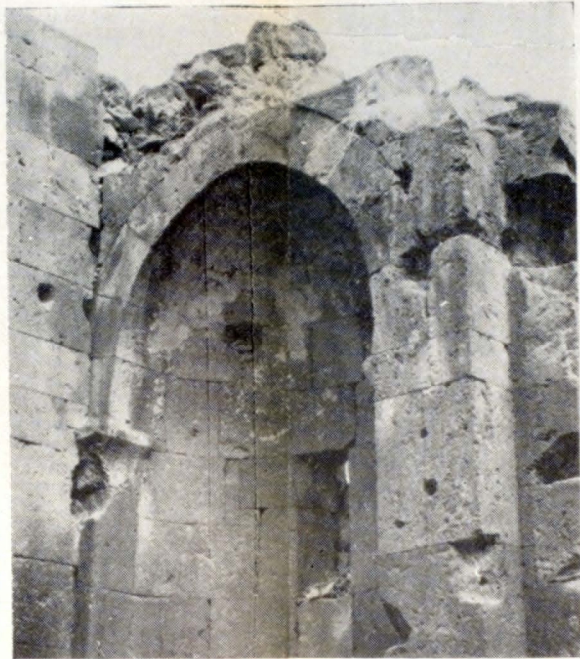
Փոքր եկեղեցի: Հարավային խորշի գմբեթաբլրը

Ուղղանկյուն թաղակապ դահլիճը գոտկող կամարը, արսիղը և երկայնական ուղղությամբ երկու կամարները շտեղծում են գմբեթատակ քառակուսին, որից աճումը դեպի ութանիստ թմբուկը իրականացվել է տրոմպների միջոցով: Դահլիճի արևելյան մասում տեղադրված ավագ խորանի երկու կողմերում կան

մեկական, փոքր սվանդատներ: Դրանք արևելյան մասում ունեն կիսակլոր արսիղներ: Այդպիսով, ստացվում է խաչամե հատակագծով եռարսիղ կառուցվածք:

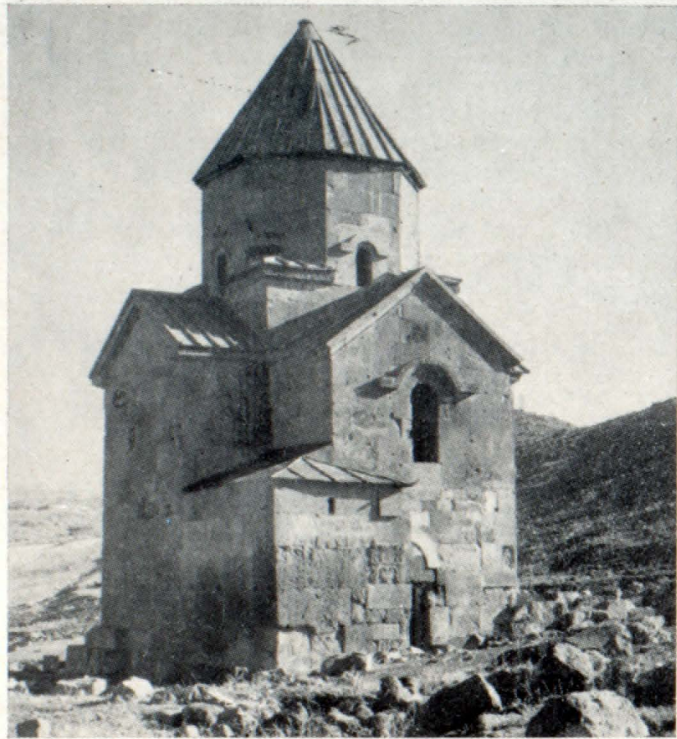
Լճբատավանքի ս. Ստեփանոս եկեղեցի:
Տեսքը հյուսիս-արևմտայից

հայտ Լճբատավանքի ս. Ստեփանոս եկեղեցին: Այդ հուշարձանը կառուցվել է VII դարում: Նախ իր ճարտարապետական ձևերով, ապա նաև ներսի պատերին պահպանված որմնանկարներով, ուրույն տեղ է գրավում իր դարաշրջանի հայ ճարտարապետության և արվեստի պատմության մեջ:

Լճբատավանքը կենտրոնագմբեթ խաչաձև հատակագծով փոքր հուշարձաններից է, որի ներսից արևելյան խաչաթևը կիսակլոր է, մյուսները՝ ուղղանկյուն են:

Հարավային և հյուսիսային խաչաթևերի անկյուններում տեղադրված տրոմպերը հիմք են հանրիսանում խաչաթևերը ծածկող գմբեթաքրոների

համար: Վերջինս եզակի դեպք է հայ պատմական ճարտարապետության համար և կազմում է հուշարձանի առավել նշանավոր առանձնահատկությունը:

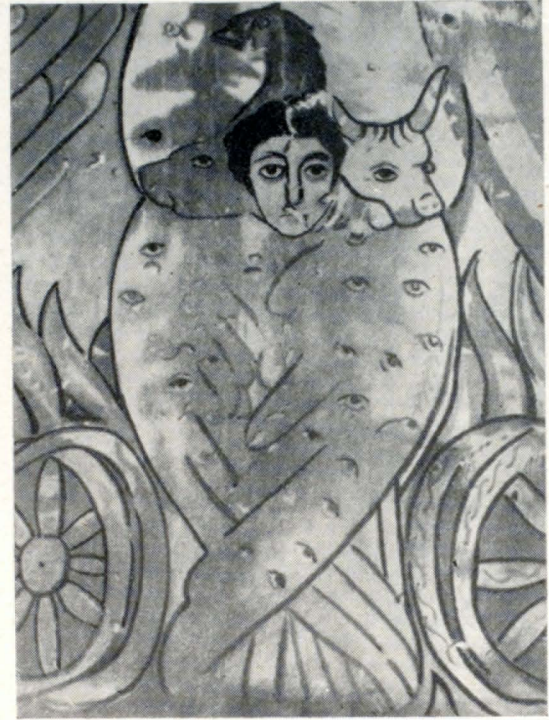
Լճբատավանքի ս. Ստեփանոս եկեղեցի: Որմնանկարի մանրամաս

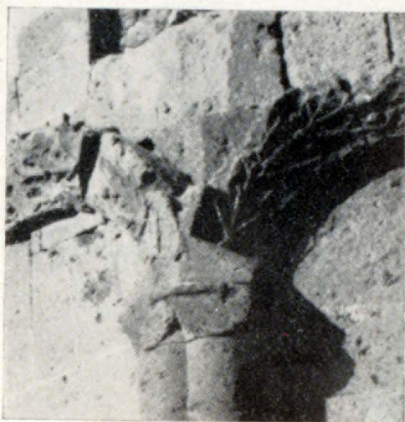
Ճարտարապետական մանրամաս
